НАЛАЗ И МИШЉЕЊЕ ВЕШТАКА

Локација : Градска санитарна депонија у Долову.

Задатак вештачења : Обезбеђење доказа на утврђивању уграђене и недостајуће количине дренажног слоја од гранулисаног шљунка на градској санитарној депонији у Долову са коментаром на квалитет изведених радова у односу на пројектовано стање депоније.

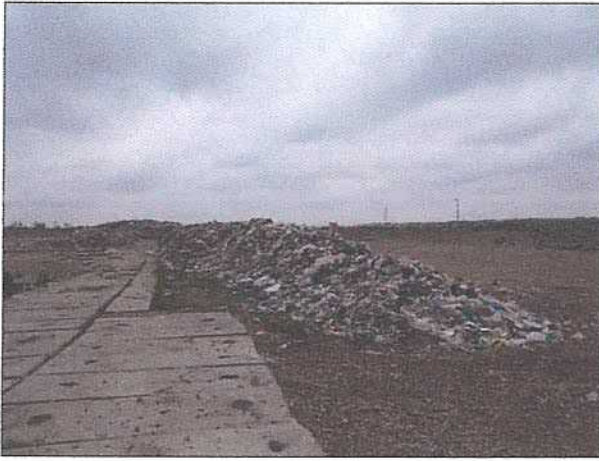
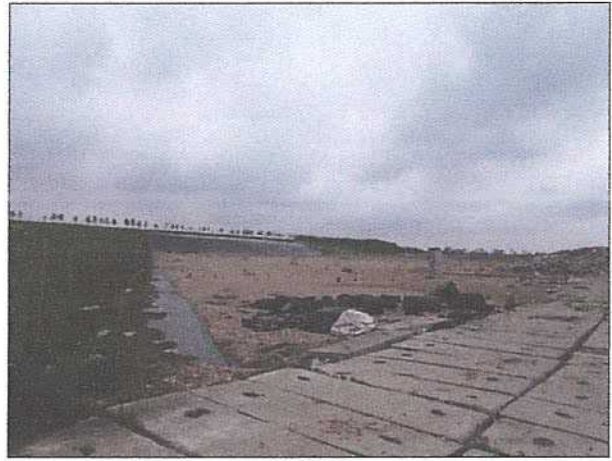
Изглед

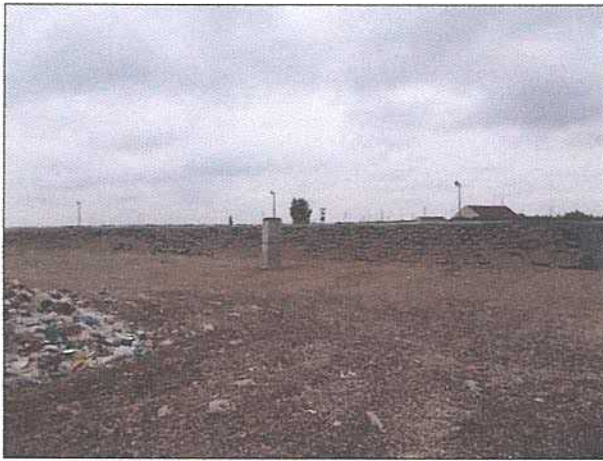
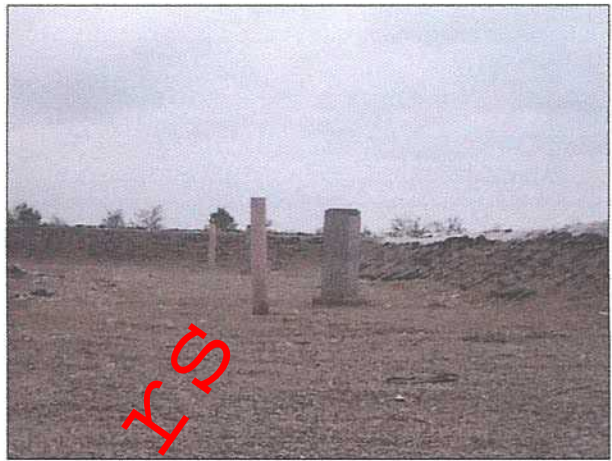
Изглед

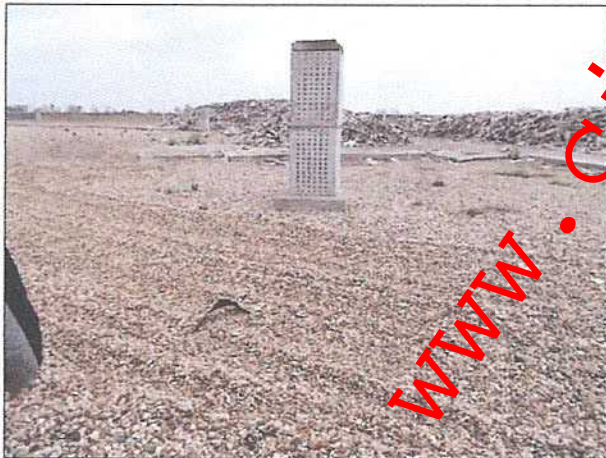
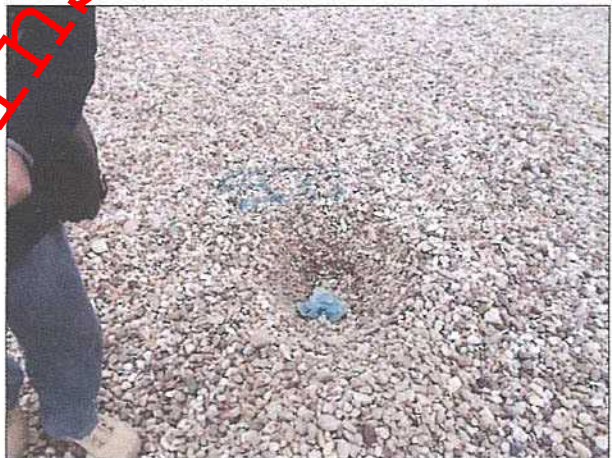
Изглед

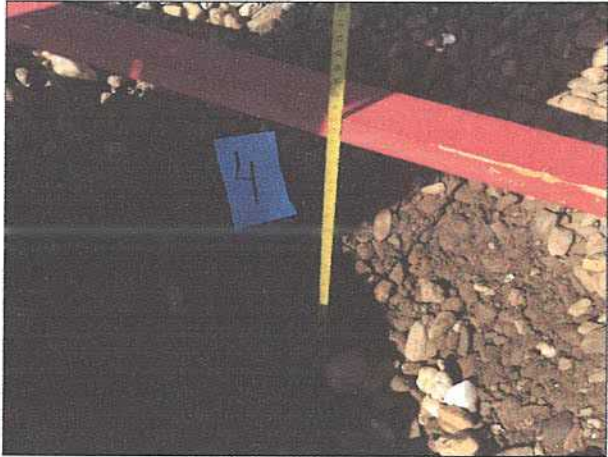
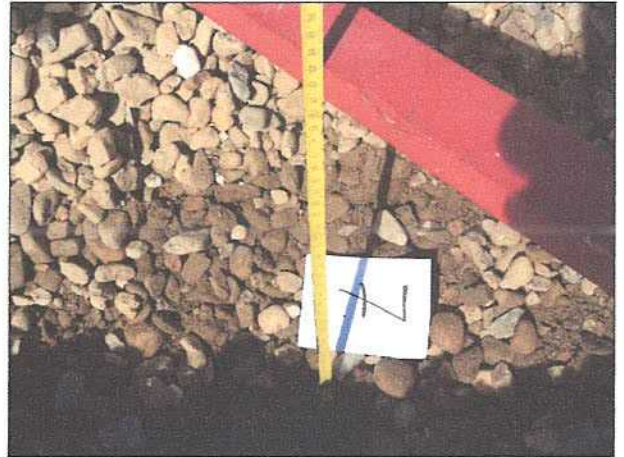
цевовода. Испитивањем је установљено да у нижим слојевима постоји присуство честица значајно мањих од 16мм1, као и значајно присуство честица које спадају у категорије песка што је недопустиво. У узорку који је узет на највећој дубини, у зони рова дренажног цевовода, показује највеће присуство ситнијих честица, проценат честица песка износи 17%, а честица мањих од 16мм1 проценат је 55%. Рехабилитацију дренажног слоја гранулисаног шљунка извршити на начин који је описао "Хидрозавода ДТД" АД из Новог Сада у свом елаборату. Дебљину слоја шљунка у дренажној касети је мерило, ДОО за геодетска мерења „Геонд“ из Панчева тако што су на мерним местима на одстојањима 15м1х15м1, мерене надморске висине ХДПЕ фолије и надморске висине врха дренажног тепиха од шљунка. Ова мерења су вршена у 114 тачака правилно распоређених по дренажном тепиху. Измерена укупна површина дренажне касете износи $P=28.890,00\text{m}^2$ (214м1х135м1) или 02ха,88ара,90м2. Измерена укупна кубатура шљунка уграђеног у укупну површину дренажне касете износи $V=7.911,00\text{m}^3$. По захтеву ЈКП. "Хигијена" из Панчева, а ради почетка ревитализације градске депоније израђена су мерења потребне количине гранулисаног шљунка те је површина обухваћена са прве 24 тачке, а у зони чеоног насипа, износи 4.422,00м2 (44ара,22м2). ПОВРШИНА ОМЕЂЕНА СА ТАЧКАМА ОД 1 ДО 32 ИЗНОСИ 5.843,00м2 (58ари,43м2) а запремина коју покрива шљунак износи 1.592,50м3. Дакле просечна дебљина слоја у овој зони износи $1.592,50\text{m}^3/5.843,00\text{m}^2=27,25\text{cm}^1$. Овом аналогијом површина коју треба насути на површини омеђеној тачкама од 1 до 24 износи 4.422,00м2. Недостајућа количина на овој површини износи $50\text{cm}^1-27,25\text{cm}^1=22,75\text{cm}^1$. Потребна кубатура шљунка је $4.422,00\text{m}^2 \times 0,2275\text{m}^2 = 1.005,79\text{m}^3$. Донираном количином 400,00м3 гранулисаног шљунка, може се насути 2.000,00м2 (20ари) у делу чеоног насипа санитарне депоније. Количина недостајућег шљунка на целој површини дренажне касете $P=28.890,00\text{m}^2$ износи $V=6.534,00\text{m}^3$. Мерења површине дренажне касете, дебљине слоја и количину уграђеног гранулисаног шљунка извршио је доо. "Геонд" из Панчева, овлашћено друштво за геодетска мерења.

Мерење дебљине слоја и изглед гранулације шљунка

Мере рехабилитације Градске санитарне депоније Панчево – Долово свеле би се на следеће радове : Целу дужину дренажног цевовода Ф250мм¹ од перфорираних цеви „извадити“. Дренажне цеви очистити и додатно перфорирати са по две рупе Ф10мм¹ на растојању 15см¹. У зони дренажног цевовода уклонити шљунак мање гранулације од 16мм¹ и заменити га шљунком гранулације 30мм¹. Приликом полагања – враћања дренажне цеви постављати тако да перфорације буду у горњем обиму цевовода, а да у дну цеви nebude перфорације. Дренажни цевовод прекрити адекватним геотекстилом предходно постављеним у дренажни ров. Извршити испирање чеоног сегмента цевовода дужине 125м¹ због наталожених „финих“ честица и изведеног пада 0,5% (пројектовано 1,5%). Цевовод испрати чистом водом под адекватним прииском. На крају по целој површини санитарне касете извршити насипање 6.534,00м³ недостајећег шљунка гранулације 16-32мм¹, насипање до пројектоване дебљине слоја шљунка од 50,00см¹.

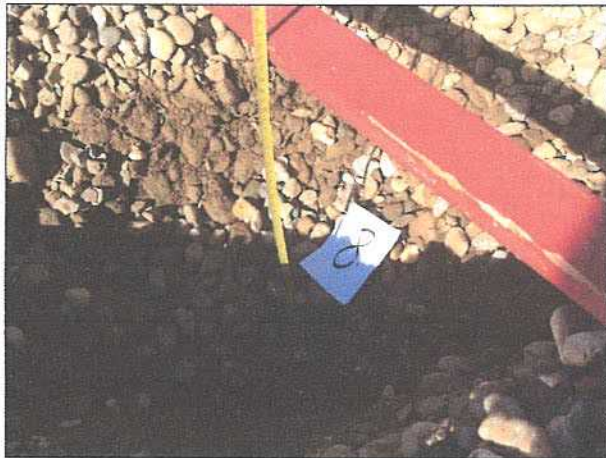
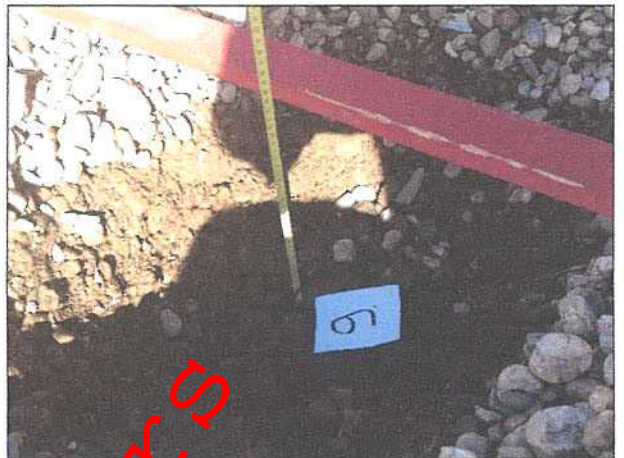
Мерење дебљине слоја и изглед гранулације шљунка

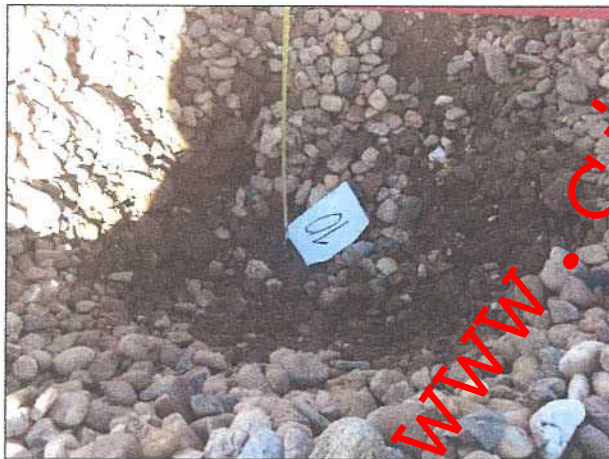
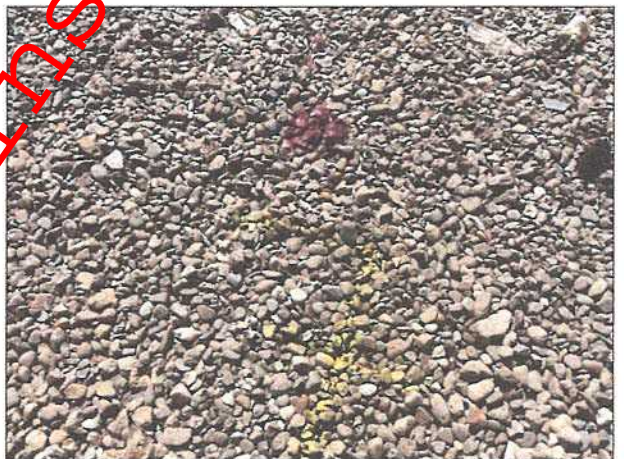
Мерење дебљине слоја и изглед гранулације шљунка
