STUDIJA

O UZROCIMA DEFORMACIJA NA OBJEKTIMA I U TERENU U NASELJU DRMNO KOD KOSTOLCA

Prof.dr Dragutin Jevremović, dipl.inž.geol.

Beograd, septembar 2016.g.

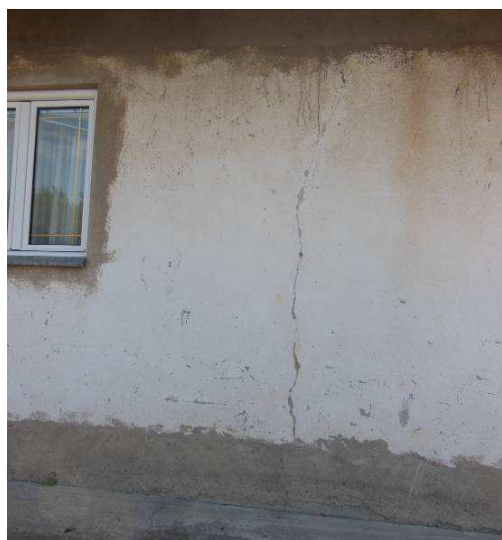
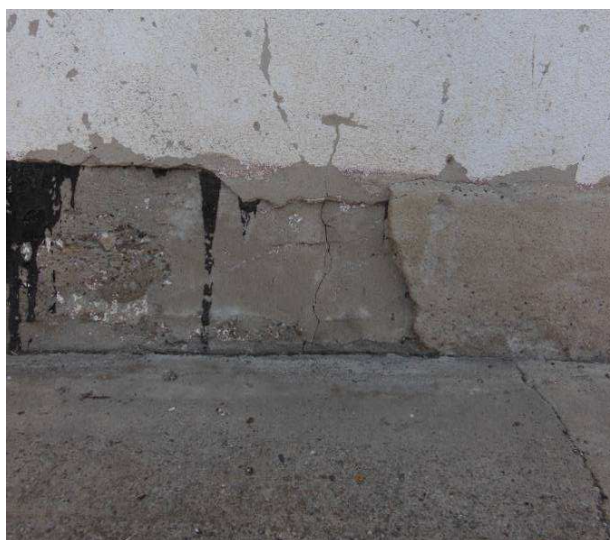
U okviru domaćinstva Živorada Perića (slika 3.1.1) značajnije deformacije uočene su sa unutrašnje strane (iz dvorišta) na porodičnoj kući. U pitanju su vertikalne pukotine za koje se čini da su nastale u temelju, što je potrebno proveriti raskopavanjem temelja (slika 3.1.2). Takođe, uočavaju se deformacije u betonu kojim je prekriveno dvorište. Deformacije se javljaju u vidu pukotina paralelno sa granicom kopa. Po rečima vlasnika, kuća je sagrađena 1985.g., a dograđena 2003.g. Po rečima vlasnika, prve deformacije javile su se pre desetak godina.

Slika 3.1.2. Registrovane deformacije na porodičnoj kući Živorada Perića: (a) Vertikalna pukotina na spoljašnjem zidu porodične kuće prema dvorištu; (b) Pukotina pretpostavljena u temelju (foto S. Kostić)

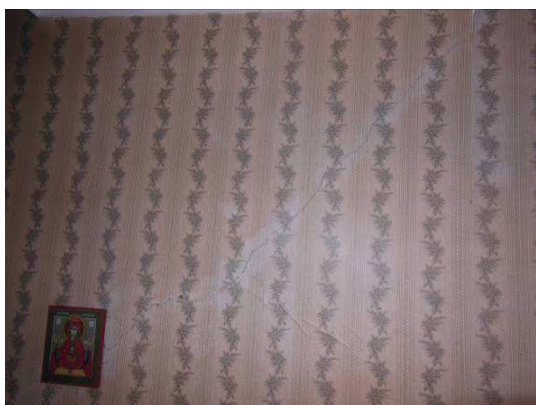
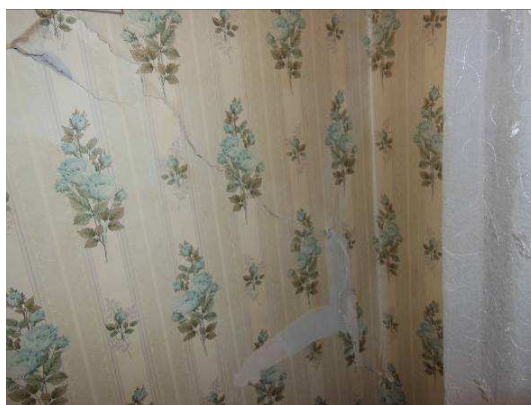
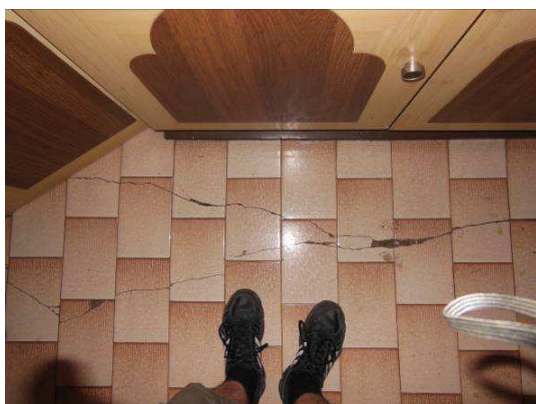
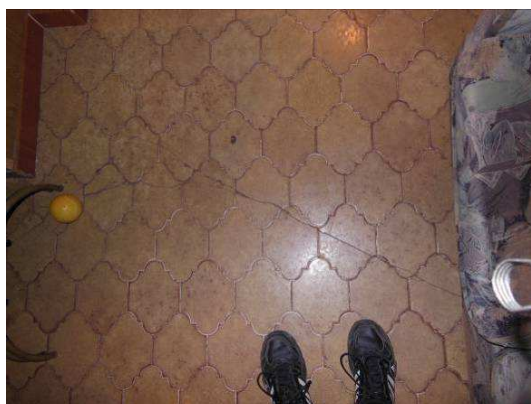
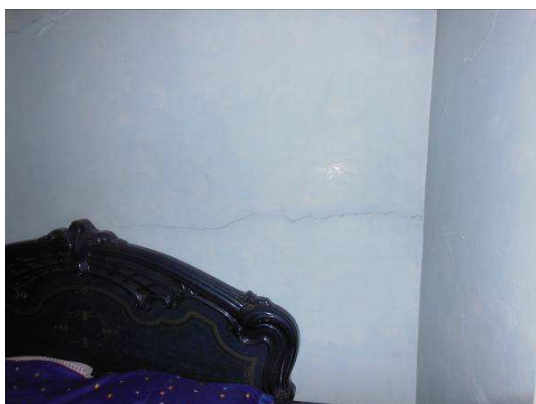
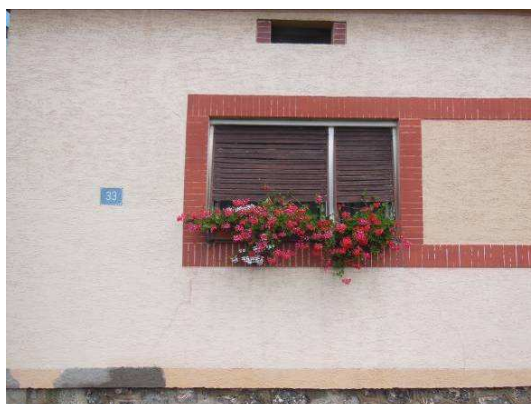
U okviru domaćinstva Periše Stojadinovića (slika 3.2.1) značajnije deformacije uočene su u zidovima i podu unutar stare kuće. U gostinskoj sobi registrovana je pukotina u podu širine do 5cm, dužine oko 3m, sa skokom prema granici kopa od oko 1cm. U dnevnoj sobi registrovane su dve paralelne pukotine u podu, orijentisane paralelno sa granicom kopa. Takođe sa spoljašnje strane kuće uočavaju se manje pukotine iz uglova prozora (slika 3.2.2). U dvorištu kuća registrovan je bunar, izrađen pre oko 50 godina, iz kojeg se koristila voda, koja je, po rečima vlasnika, bila blizu površine terena, ali je, u međuvremenu, presahla (slika 3.2.3). Po rečima vlasnika, kuća je sagrađena 70-ih godina prošlog veka.

Slika 3.2.2. Registrovane deformacije na staroj kući Periše Stojadinovića: (a) i (b) ukrštene pukotine u zidovima u sobama stare porodične kuće, (c) pukotina u zidu u spavaćoj sobi, (d) i (e) pukotine u podu u kuhinji i gostinskoj sobi, paralelno sa granicom kopa; (f) pukotine u spoljašnjem zidu stare kuće iz ugla prozora (*foto S. Kostić*)

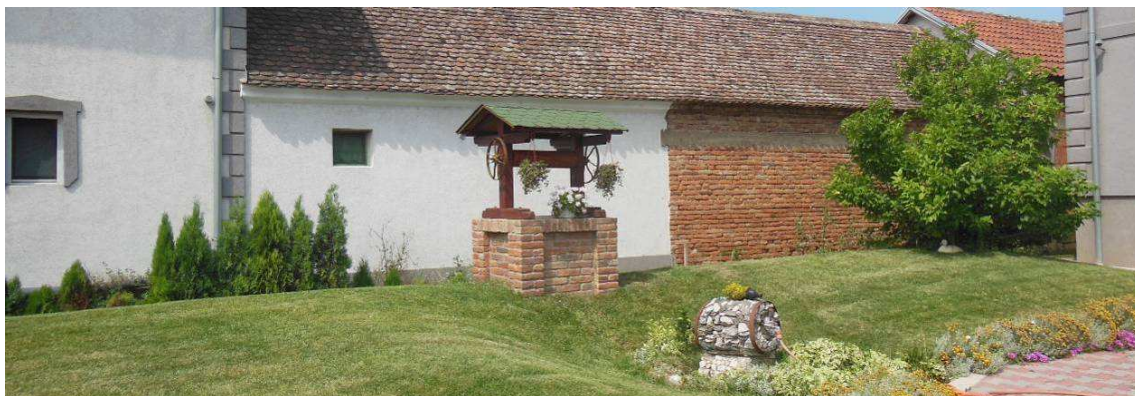
Slika 3.2.3. Bunar bez vode u dvorištu domaćinstva Periše Stojadinovića (foto S. Kostić)

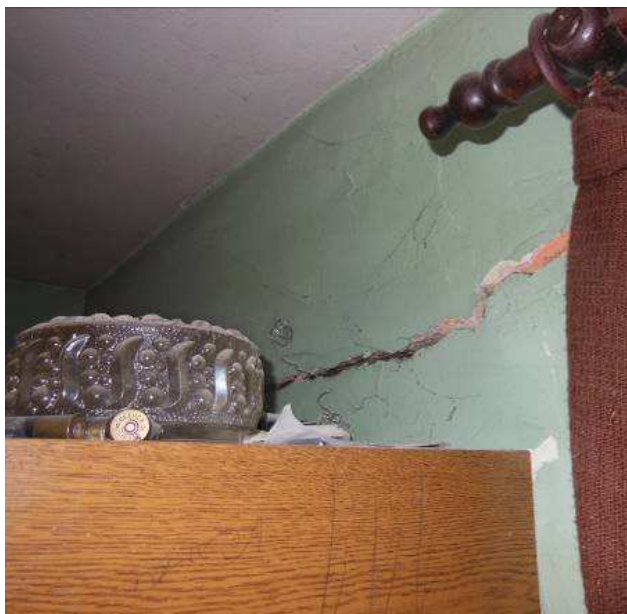
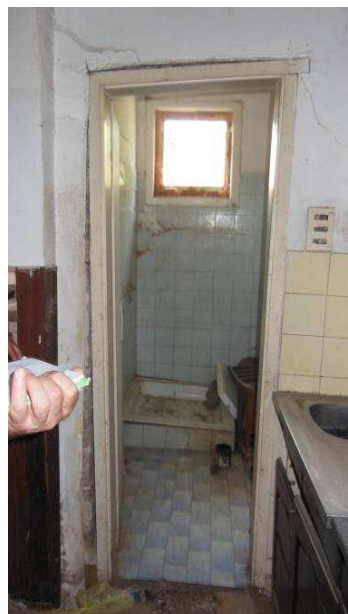
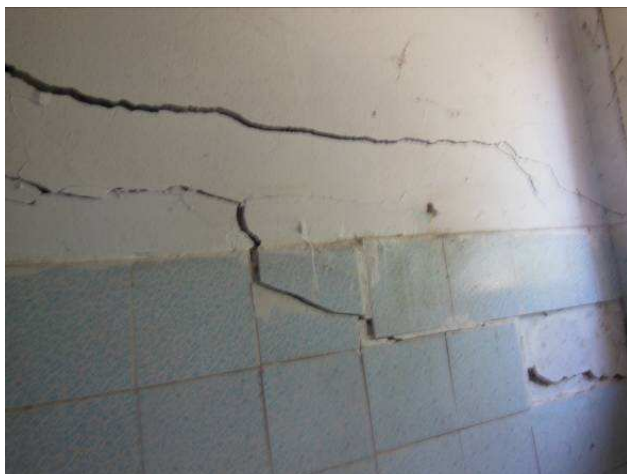
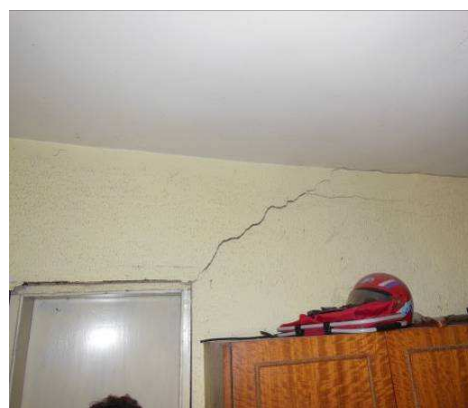
U okviru domaćinstva Gojka Miloševića (slika 3.3.1) značajnije deformacije uočene su u zidovima stare kuće, u dnevnoj sobi, kuhinji i kupatilu. Usled deformacija, sužen je i profil vrata od kupatila (slika 3.3.2). Po rečima vlasnika, kuća je sagrađena pre oko 50 godina. Zbog deformacija, kuća se više ne koristi.

Slika 3.3.2. Registrovane deformacije na staroj napuštenoj kući u okviru domaćinstva Gojka Miloševića: (a) Pukotina u zidu u dnevnoj sobi stare napuštene kuće; (b) suženi profil vrata od kuhinje prema kupatilu; (c) zjapeće pukotine u kupatilu; (d) pukotina od štoka vrata prema plafonu u spavaćoj sobi (foto S. Kostić)

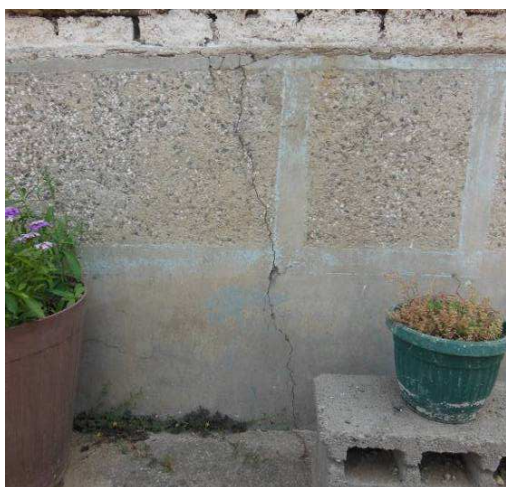
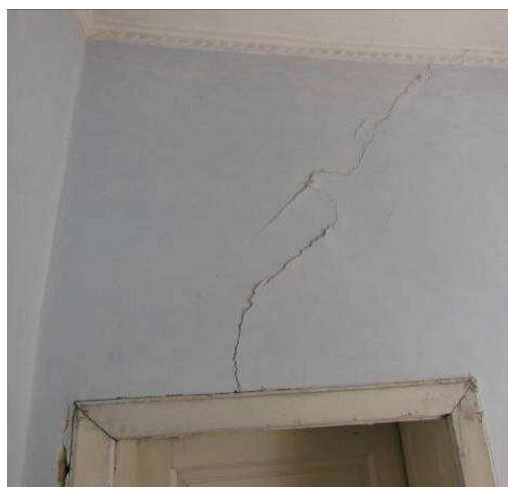
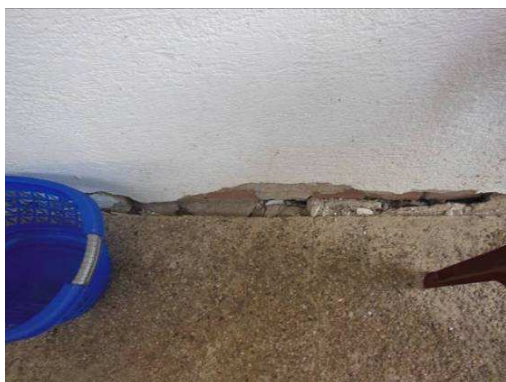
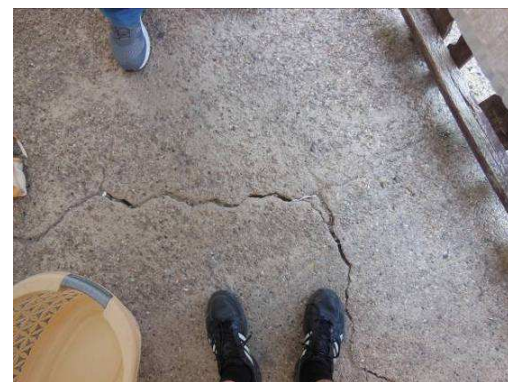
U okviru domaćinstva Zlatiše Nikolića (slika 3.4.1) značajnije deformacije uočene su u temelju stare kuće, kao i odvajanje terase od ostalog dela kuće. Manje deformacije uočavaju se i u samoj kući, iznad vrata i po zidovima (slika 3.4.2). Po rečima vlasnika, kuća je sagrađena pre oko 80 godina.

Slika 3.4.2. Registrovane deformacije na porodičnoj kući Zlatiše Nikolića: (a) Pukotina u temelju objekta; (b) pukotina iznad vrata u unutrašnjosti kuće; (c) odvajanje terase od kuće; (d) zjapeća pukotina u betonu terase (foto S. Kostić)

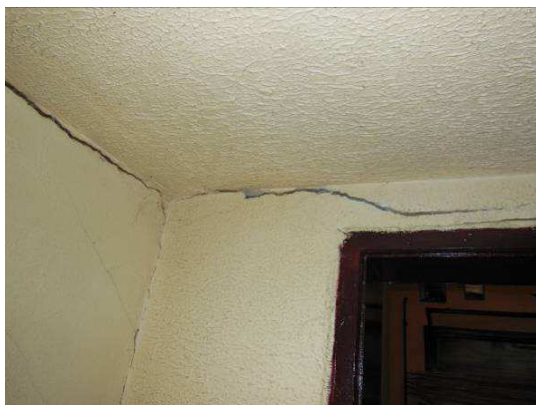
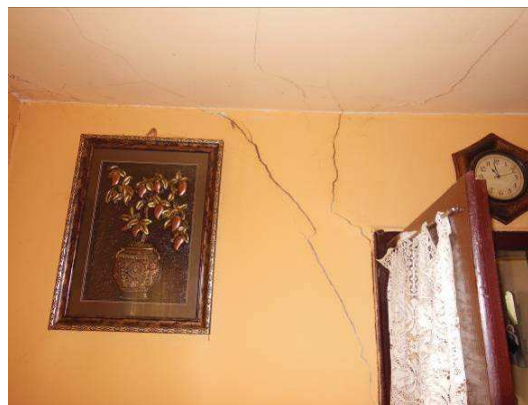
U okviru domaćinstva Saše Arsića (slika 3.5.1) značajnije deformacije uočene su u vidu pukotine iznad ulaznih vrata u dnevnoj sobi, širine do 1cm, zatim u vidu zjapeće pukotine u dnevnoj sobi širine do 5mm, kao i pukotine u dečijoj sobi. Usled deformacija objekta, vrata dnevne sobe su nakrivljena i ne mogu da se zatvore (slika 3.5.2 i 3.5.3). Po rečima vlasnika, kuća je sagrađena 1972.g.

Slika 3.5.2. Registrovane deformacije na porodičnoj kući Saše Arsića: (a) pukotina u hodniku; (b) pukotina iznad vrata u dnevnoj sobi (foto S. Kostić)

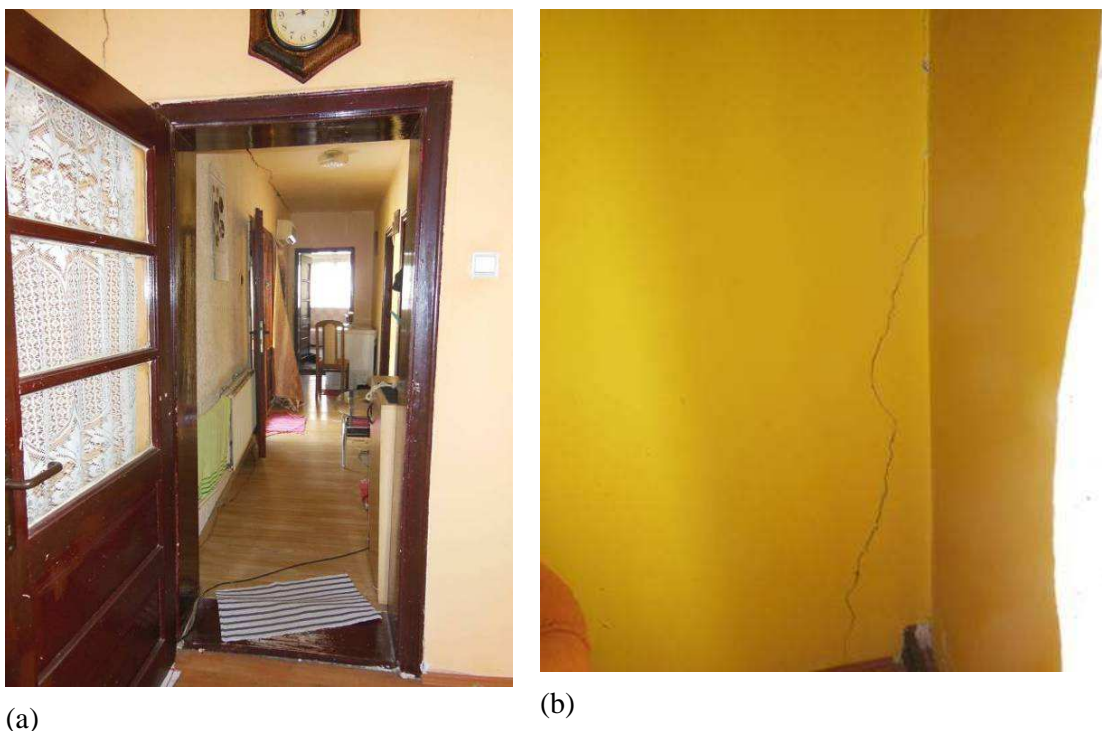
Slika 3.5.3. Registrovane deformacije na porodičnoj kući Saše Arsića: (a) nakrivljeni profil vrata; (b) pukotina u dečjoj sobi (*foto S. Kostić*)

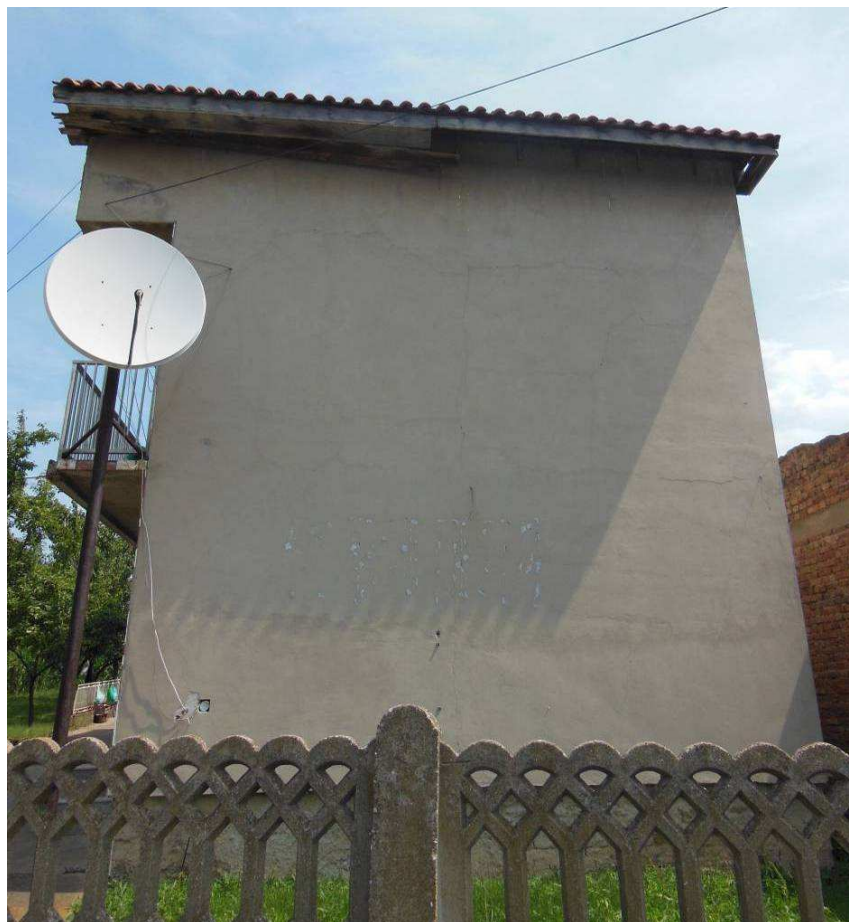
U okviru domaćinstva Ranislava Brkića (slika 3.6.1) uočene su deformacije u malteru samo na spoljnjem zidu prema ulici (slika 3.6.2). S obzirom na to da vlasnik nije bio kod kuće (po rečima Živorada Perića vlasnik je u inostranstvu), nisu registrovani podaci o starosti objekta, eventualnim deformacijama u unutrašnjosti kuće.

Slika 3.6.2. Registrovane deformacije – kose pukotine na porodičnoj kući Ranislava Brkića (foto S. Kostić)

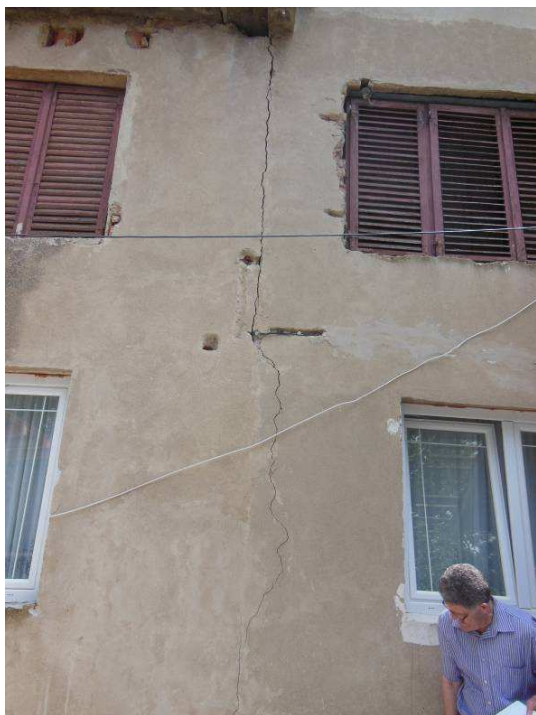
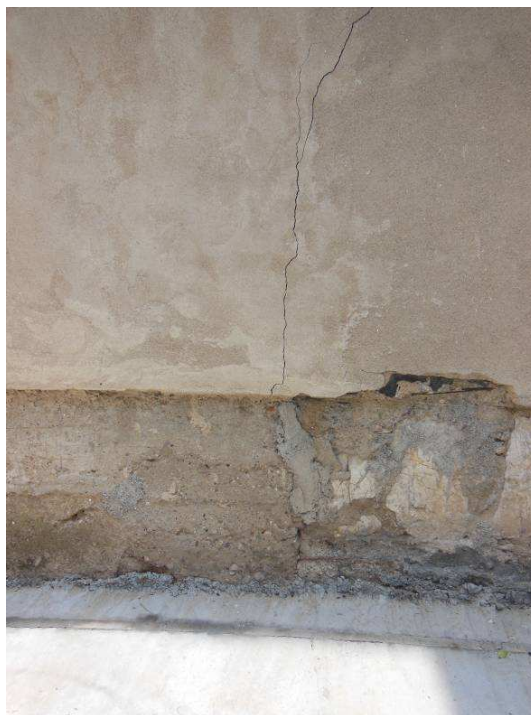
U okviru domaćinstva Angeline Nikolić (slika 3.7.1) značajnije deformacije uočene su u vidu pukotine na spoljnjem zidu i temelju (od kamena i maltera), na spoju dva objekta (slika 3.7.2). Po rečima vlasnika, kuća je sagrađena 1974.g.

Slika 3.7.2. Registrovane deformacije na porodičnoj kući Angeline Nikolić: (a) vertikalna pukotina na spoljašnjem zidu prema dvorištu, na mestu spoja dva objekta; (b) pukotina pretpostavljeno da je iz temelja (foto S. Kostić)

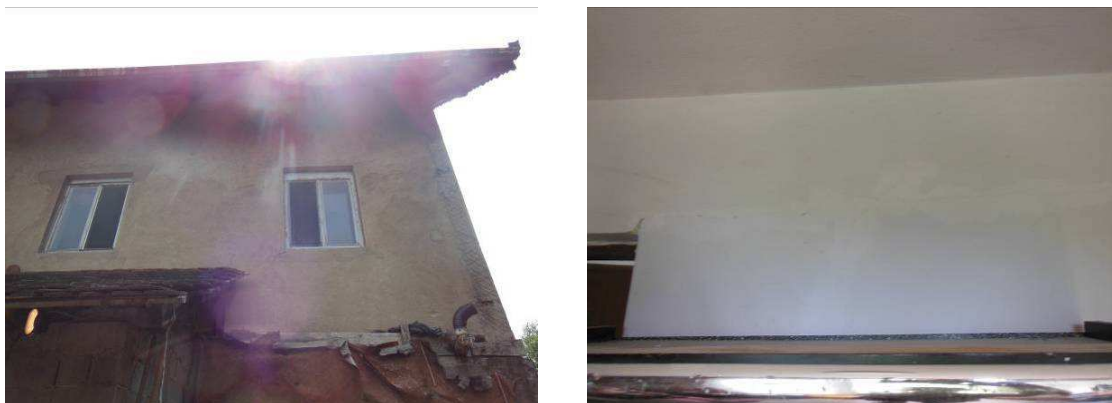
U okviru domaćinstva Novice Dimitrijevića (slika 3.8.1) značajnije deformacije uočene su u vidu pukotina iz uglova prozora na spoljašnjem zidu sa zadnje strane kuće. Takođe, u samoj kući su se javile pukotine koje su naknadno sanirane (slika 3.8.2). Po rečima vlasnika, kuća je sagrađena 1992.g. od blokova.

Slika 3.8.2. Registrovane deformacije na porodičnoj kući Novice Dimitrijevića: (a) pukotine iz prozorskih okana prema dvorištu, (b) pukotine u hodniku kuće, sanirane (foto S. Kostić)
