ПРЕДМЕТ: Вештачење узрока пожара

ЗАПИСНИК О ВЕШТАЧЕЊУ

БРОЈ 234-10735/14

Предмет: Утврђивање узрока пожара
Датум: 28.08.2014. год.
Веа: Наредба број 03/31/2/5-876/14 од 25.08.2014. године.
Вештачено: Пожар у згради ТЦ „Депо“ у ул. Бул. Краља Александра бр. 142,
Београд, ГО Врачар
Вештак: [REDACTED] дипл.инж.маш.
Фотографисао:

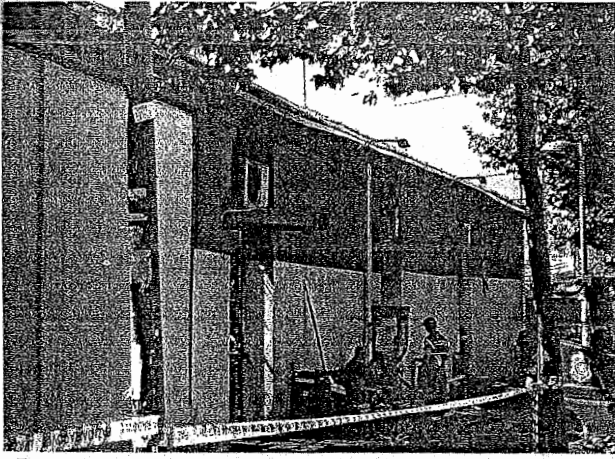
Прегледом спољашњег дела објекта уочени су мањи трагови димних ореола на отворима изнад улазних врата са стране Булевара (фот. 1), као и изнад врата на углу Булавара и Средачке улице (фот. 2). На бочној страни зида из правца дворишта ЈКП ГСП „Београд“ видљиви су трагови димних ореола изнад отвора при врху кровне конструкције (фот. 3).

Фот. 1. Изглед ТЦ „Депо“ са стране Бул. Краља Александра

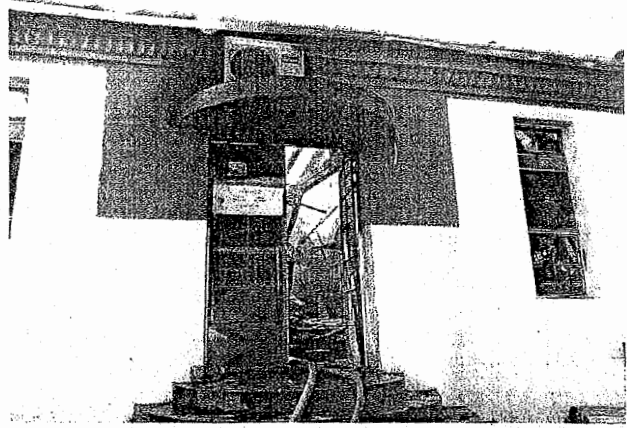
Фот. 2. Изглед улаза на углу Бул. Краља Александра и Средачке улице

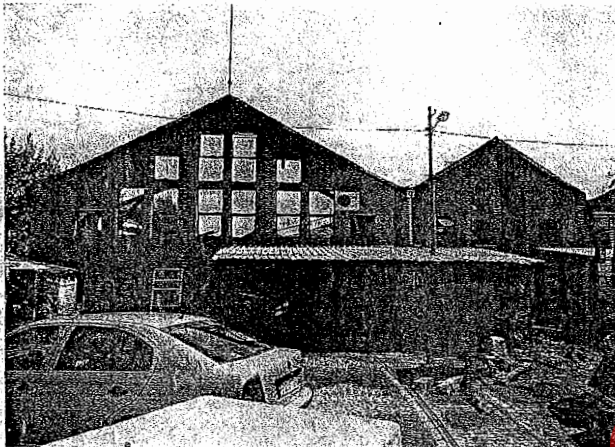
Недостатак димних ореола изнад нижих отвора на спољашњим зидовима може се објаснити недостатком плафона, што је условило сакупљање топлих продуката сагоревања у највишим тачкама кровне конструкције, и изласка кроз највише позициониране отворе до њеног пробијања (кроз новонастале отворе на крову или кроз састав крова и зидова) у атмосферу.

Фот. 3. Изглед опожареног објекта из дворишта ЈКП ГСП „Београд“

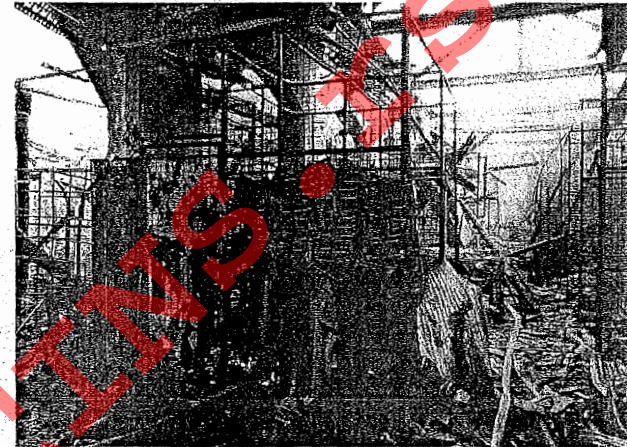
Прегледом унутрашњег простора са задње чеоне стране објекта (страна ближа дворишту ЈКП ГСП „Београд“) констатовано је да степен термичке деструкције опада од крова ка поду, тако да је у нижим деловима тезги видљива мање оштећена роба (фот. 4).

Фот. 4. Изглед унутрашњости објекта у делу до дворишта ЈКП ГСП „Београд“

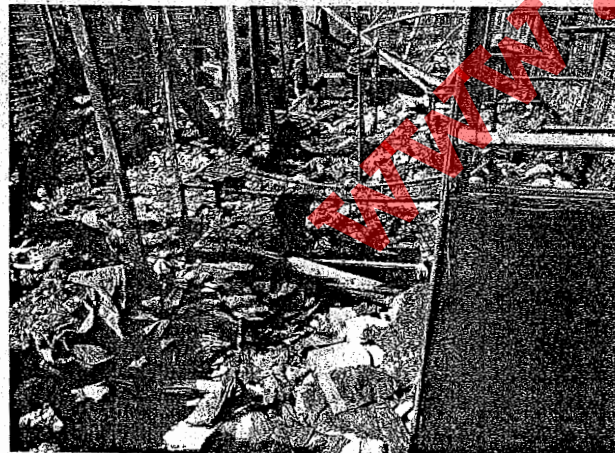
Прегледом унутрашњег простора кроз бочне улазе ближе Булевару Краља Александра, такође је констатовано да степен термичке деструкције опада од крова ка поду. Део текстилне робе који се налазио у нижим деловима тезги мање је оштећен (фот. 5). Пластичне лутке на којима је стајала одећа оштећене су са горње стране (фот. 6). У овом делу простора нису оштећени алуминијумски сандуци који су се налазили у дну тезги, што указује да у нижим деловима простора нису владале високе температуре (фот. 7). Кречни малтер и гипсане табле имају већи степен оштећења у вишим деловима простора (пукотине, одвајање од зида).

Фот. 5. Изглед дела објекта до Бул. Краља Александра

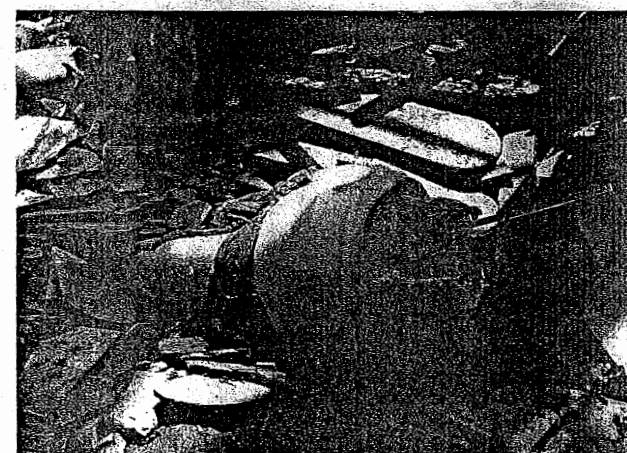
Фот. 6. Оштећење пластичне лутке са горње стране

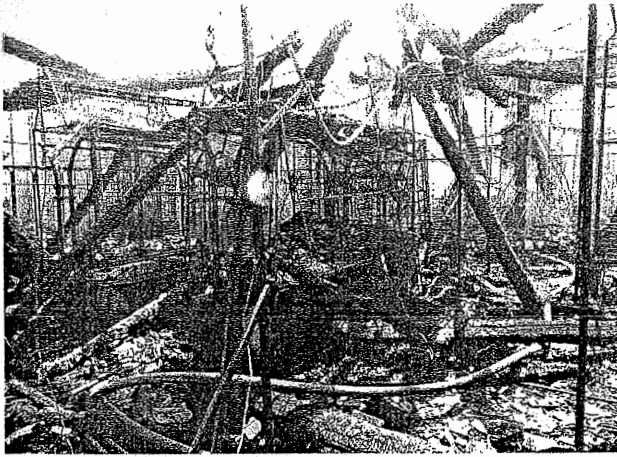
Фот. 7. Изглед тезги у делу до Бул. Краља Александра

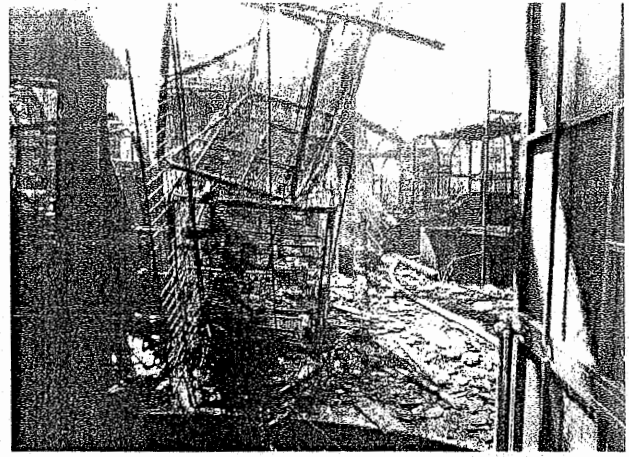
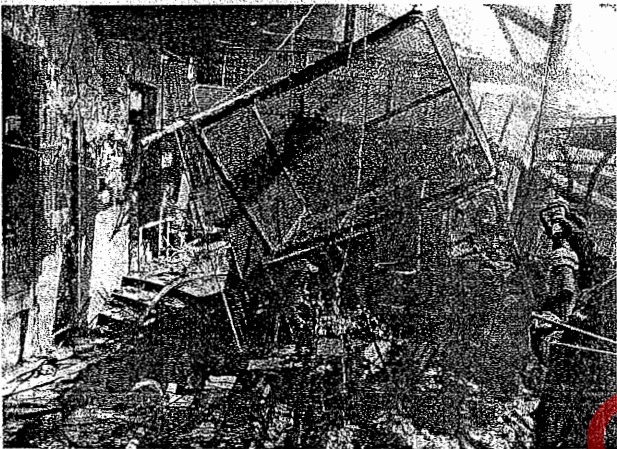
Уласком у „галерију“ (део објекта на углу Булевара и Средачке улице) уочен је већи степен термичке деструкције тезге бр. 153 које се налазила најближе вратима, поред пролаза (фот. 8 и 9). На тезги су истопљени алуминијумски носачи на страни ближе улазним вратима, као и алуминијумски сандук који се налазио испод тезге, те се иста накривила ка улазу у објакат. Текстилна роба која се налазила на истој, у већој мери је у потпуности изгорела.

Фот. 8 Изглед тезге бр. 153 из правца улаза

Фот. 9 Изглед тезге бр. 153 из правца пролаза

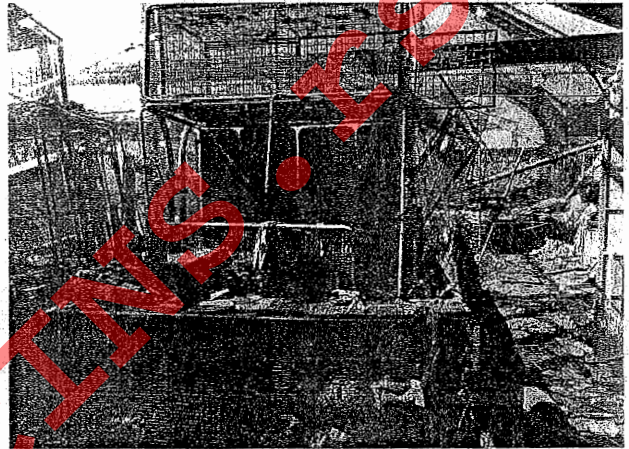
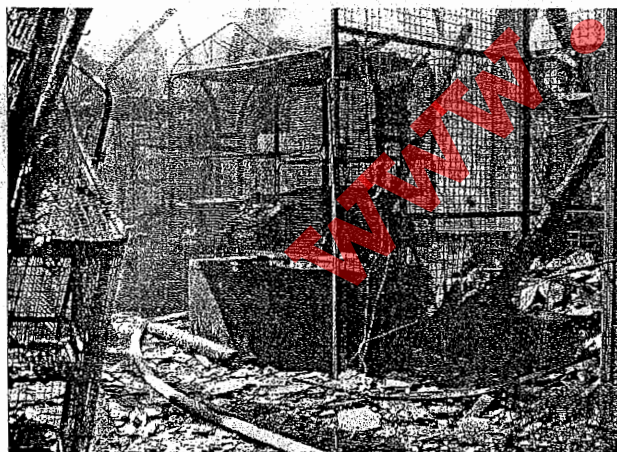
Тезге које су се налазили у околини нису битније оштећене у нивоу пода (фот. 10 и 11). Нагорела текстилан роба и топлеће алуминијумски делова на тезгама које су се налазиле са десне стране улаза, указују на дејство пожара из правца тезге бр. 153 (фот. 12)

Фот. 10 Изглед тезге са леве стране улаза

Фот. 11 Изглед тезге са десне стране улаза

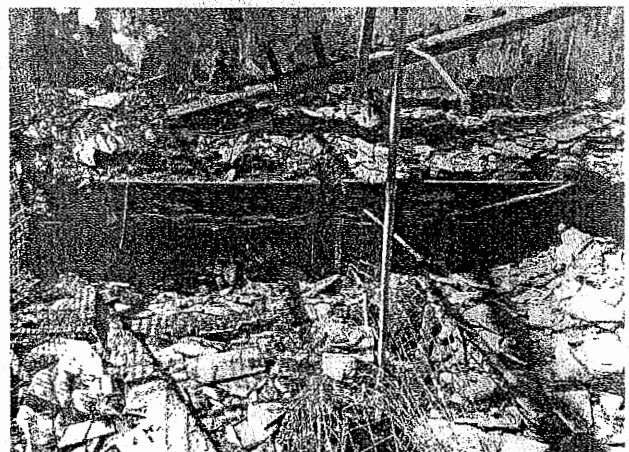
Фот. 12 Изглед тезге са десне стране улаза, наспрам тезге бр. 153

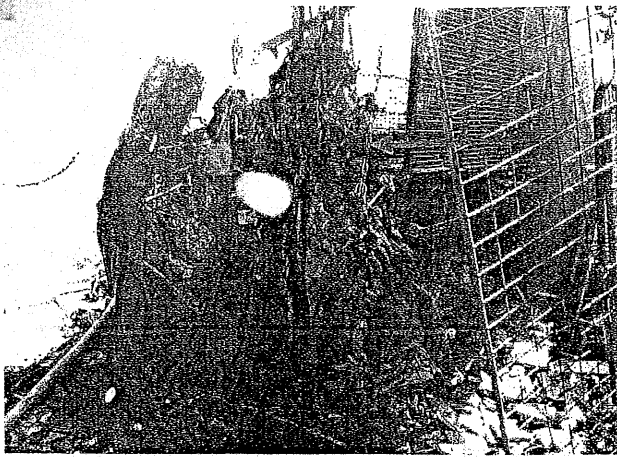
Трагови горења одеће окачене о бочну страну тезге која се налазила са леве стране тезге бр. 153, указују на дејство пожара из правца тезге бр. 153 (фот.13).

Фот. 13 Правац дејства пожара на суседну тезгу

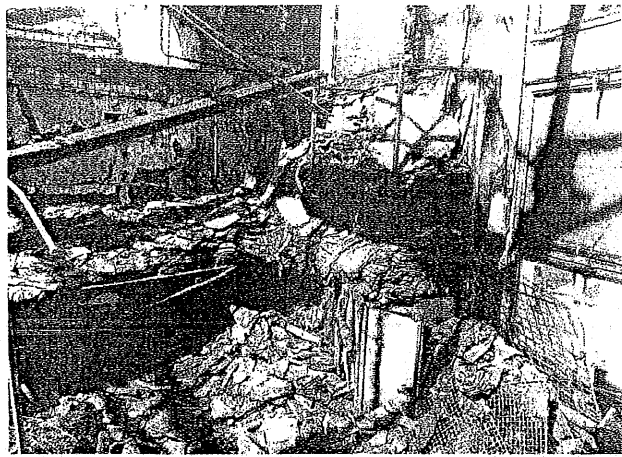
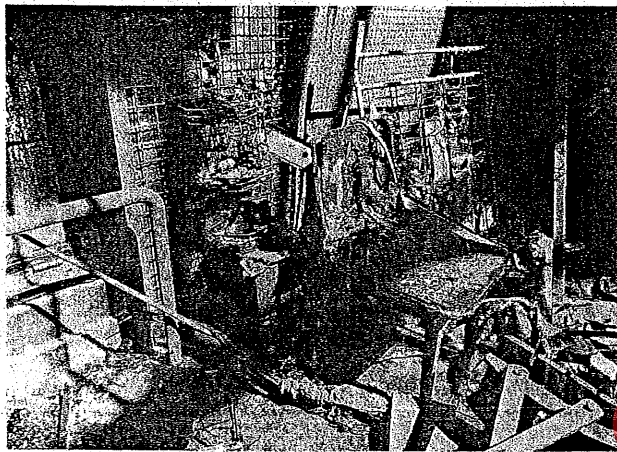
Удаљавањем од наводене тезге опада степен термичког оштећења на роби и тезгама у околини (фот. 14 и 15).

Фот. 14 Изглед тезге у десном углу «галерије», иза улазних врата

Фот. 15 Трагови дејства пожара у левом углу «галерије» иза врата

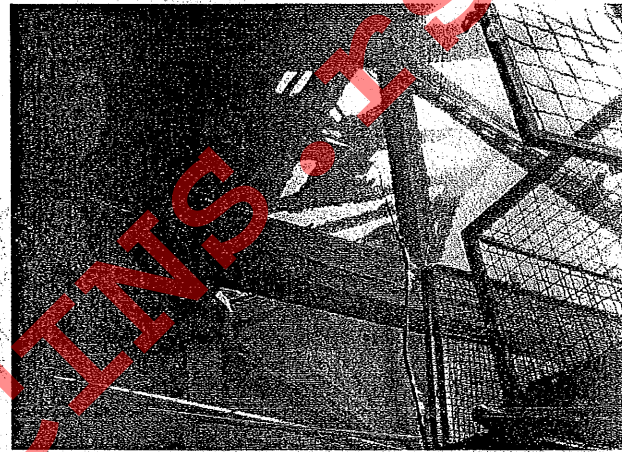
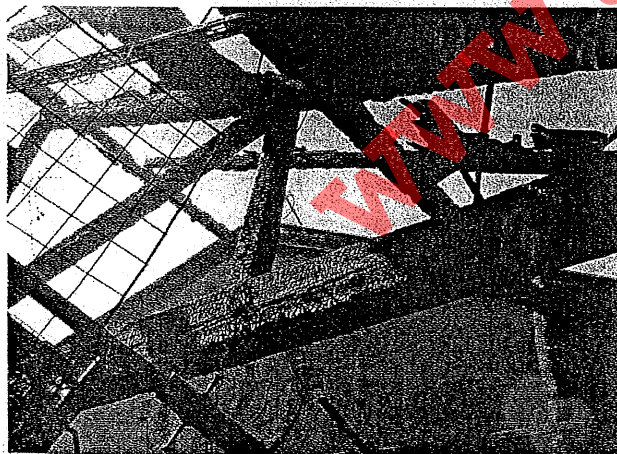
Прегледом дрвених греда изнад предметне тезге уочен је већи степен тармичке деградације носеће греде која се налазила са десне стране тезге бр.153 (фот. 16 и 17).

Фот. 16 Мањи степен термичке деградације дрвене греде, лево од улаа

Фот. 17 Већи степен термичке деградације дрвене греде, десно од улаа

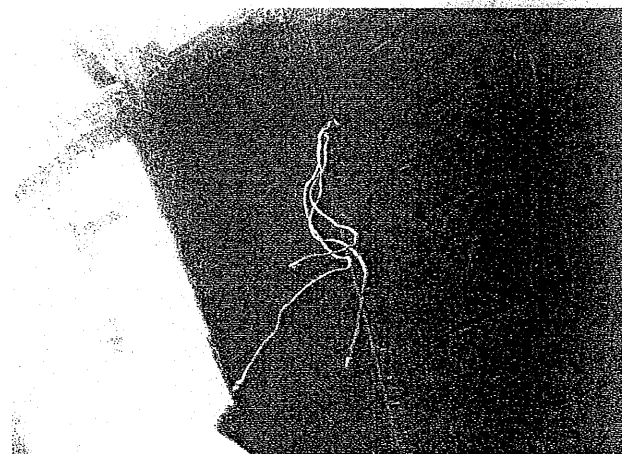
Изнад предметне тезге затечена је челична каналица по којој је била разведена ел. инсталација осветљења. Непосредно изнад дела тезге који је ближи улазу у објекат, затечени су бакарни проводници на чијим крајевима су видљиве „редне клеме“ којима се најчешће прикључују светиљке на ел. инсталацију (фот. 18). Прегледом бакарних проводника изнад центра пожара, нису пронађени трагови кратког споја (стапање проводника, куглице, бочно точење метала...).

Фот. 18 Ел. инсталација осветљења изнад тезге бр. 153

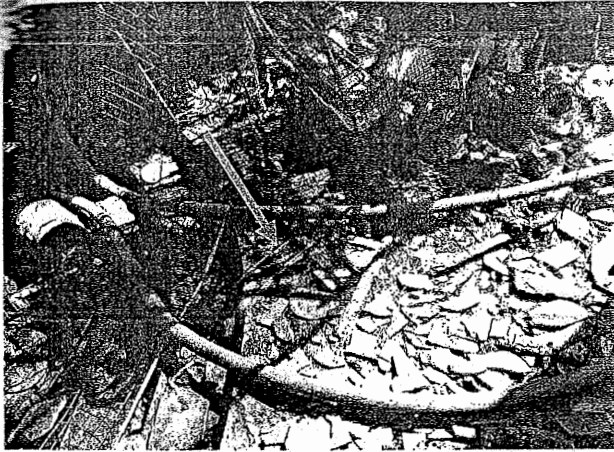
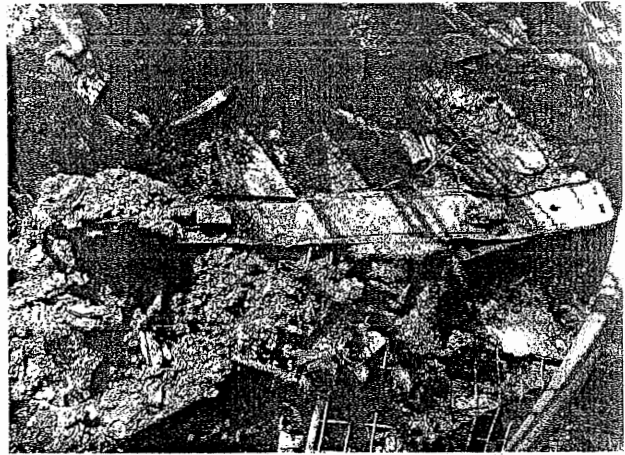
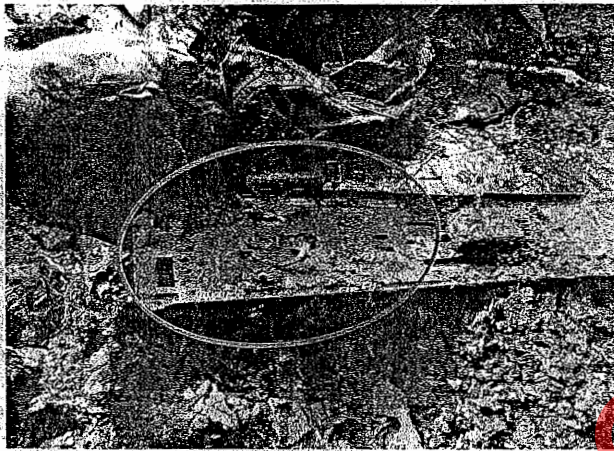
На поду објекта поред тезге бр. 153, на страни ближе вратима, пронађена је арматура неонског светла са залепљеним нагорелим материјалом на једном крају, као и део поштећене флуо-цеви (фот. 19, 20 и 21).

Обзиром да у центру пожара нису пронађени други стабилни извори енергије, може се закључити да је до пожара највероватније дошло кваром на неонској светиљци изнад тезге бр. 153.

Фот. 19 Позиција пронађене арматуре
неонског светла

Фот. 20 Ближи изглед пронађене
арматуре неонског светла

Фот. 21 Изглед дела тела арматуре неон.
светла након уклањања нагор. мат.

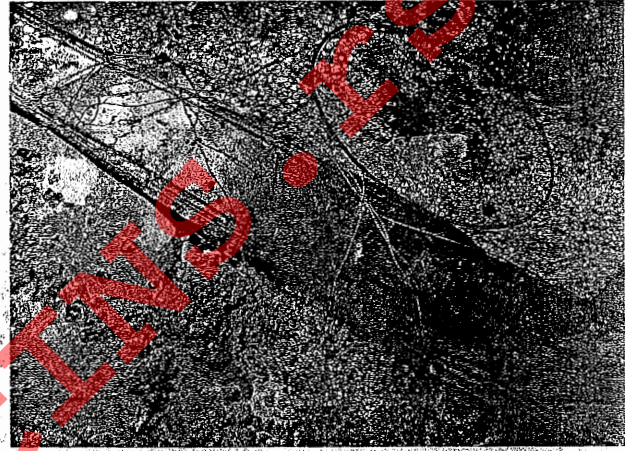
На месту пада неонског светла на под постоје трагови зацрњења подне површине. Обзиром да је неонско светло пронађено испод нагорелог материјала, трагови зацрњења су настали највероватније приликом пада неонског светла на под, а пре пада осталог нагорелог материјала у центру пожара (фот. 22)

Фот. 22 Трагови закрњења пода на месту
пада неонског светла

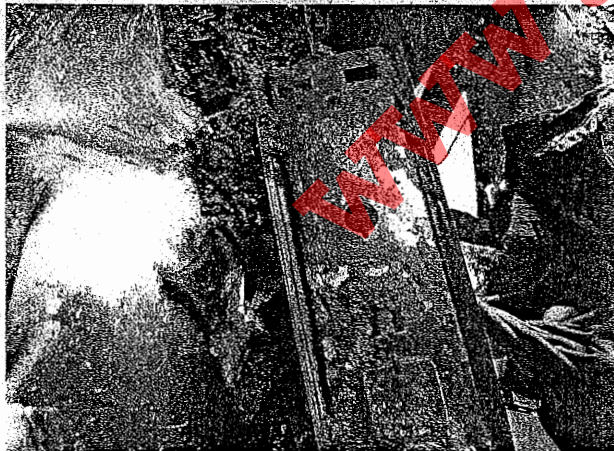
Прегледом маталне арматуре неонског светла констаовани су трагови плаве и црне боје метала, што указује на локално загревање овог дела металне арматуре неонског светла на температуре до 420°C (фот. 23).

Фот. 23 Промена боје метала изазвана
високом температуром

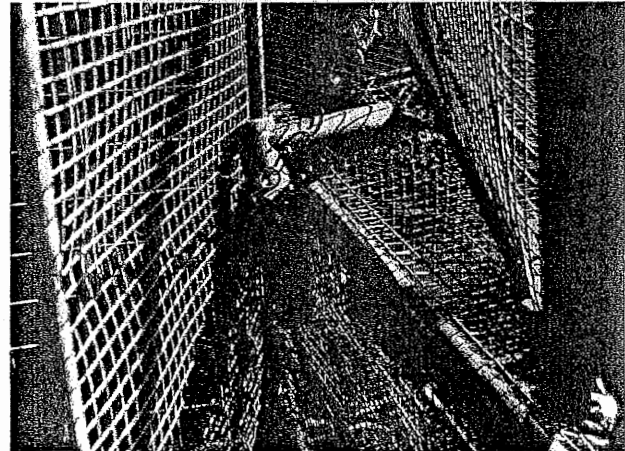
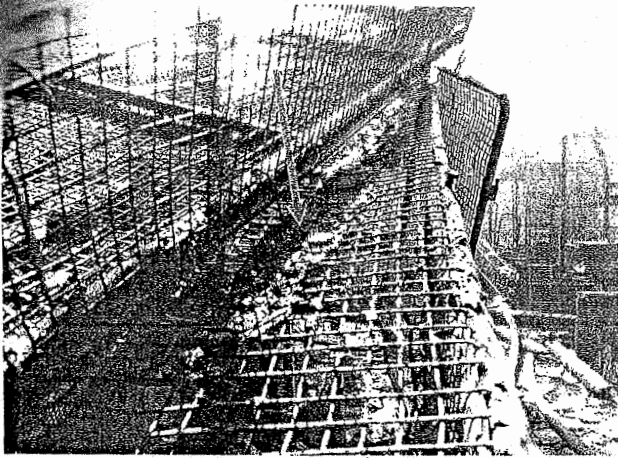
Детаљним прегледом дела тезге ближе пронађеном неонском светлу видљиво је топљење вертикалних алуминијумских цеви, као и хоризонталних алуминијумских цеви, односно дела рама тезге, поред и изнад тезге (фот 24 и 25). Роба која се налазила на полицама изнад радне површине-пулта више је термички оштећена у односу на даљу страну. Осим нагореле робе са горње стране полица, термичка деградација полица са доње стране указује и на дејство пожара са пода (фот. 26).

Фот. 24 Остаци испољеног алумин. рама
тезге

Фот. 25 Трагови топљења
алуминијумског рама, изнад дела тезге

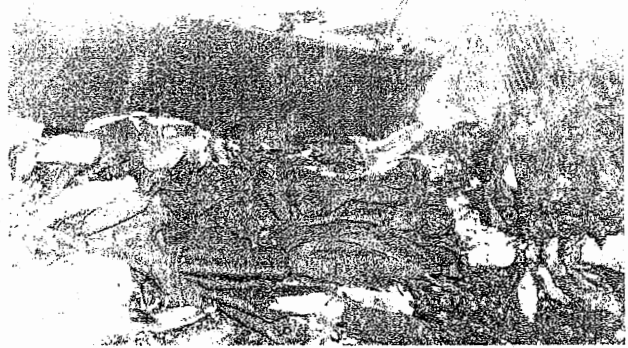
Фот. 26 Термичка деградација полице са
доње стране

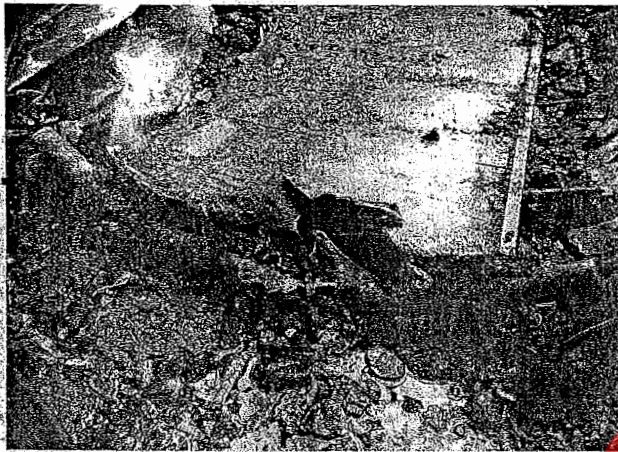
Уклањањем челичних делова тезге и нагореле робе уочени су остаци алуминијумског сандука који се налазио испод радне површине. Трагови топљења алуминијумског сандука и рама су најинтензивнији у делу ближе позицији затеченог неонског светла (страна ближе вратима и пролазу са леве стране тезге, гледано из правца улаза у објекат – фот. 27).

Фот. 27 Остаци алуминијумских делова
тезге на страни ближе улазу у објекат

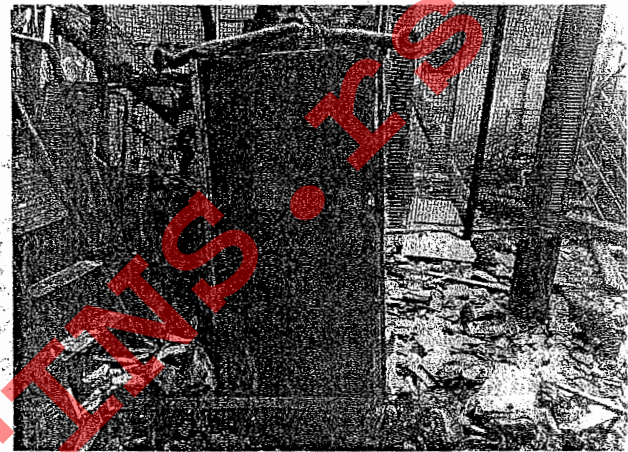
Подизањем маталног рама са дрвеном плочом, који представља најнижи део тезге, уочени су трагови горења у самом углу плоче као и трагови зачађења у углу и делу ближе пролазу (фот. 28). Трагови дејства пожара на дрвеној плочи указују на дејство пожара из угла тезге, односно из правца пронађеног неонског светла.

Фот. 28 Трагови дејства пожара на
доњој плочи тезге

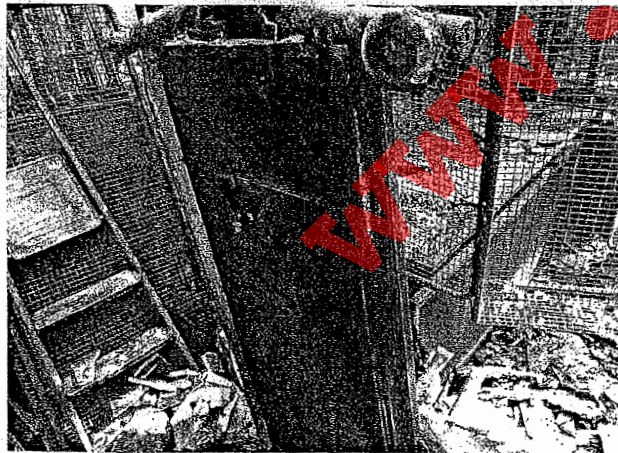
Фот. 29 Ближи изглед оштећења на
доњој страни плоче тезге
