STUDIJA

O UZROCIMA DEFORMACIJA NA OBJEKTIMA I U TERENU U NASELJU DRMNO KOD KOSTOLCA

Prof.dr Dragutin Jevremović, dipl.inž.geol.

Beograd, septembar 2016.g.

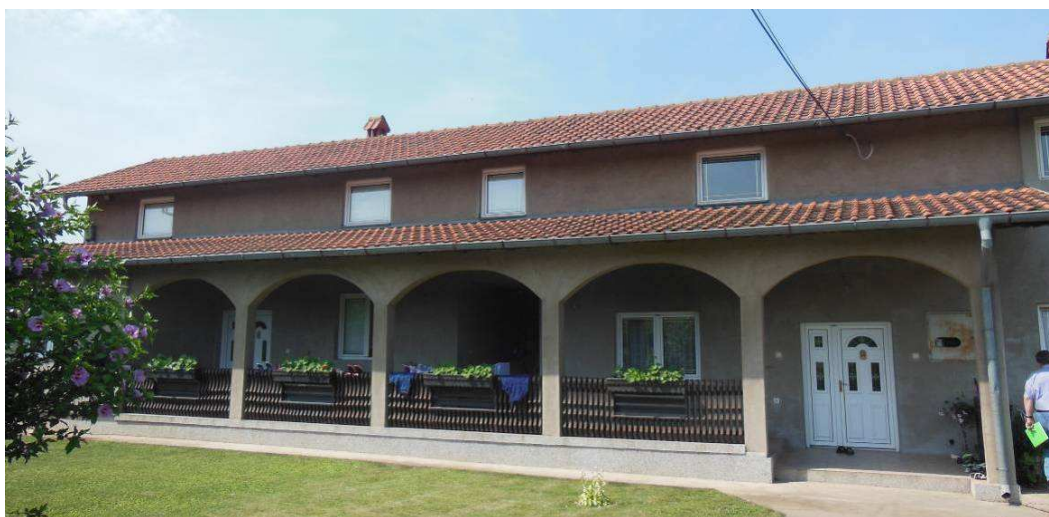
Slika 3.1.1. Domaćinstvo Živorada Perića, X=7517281, Y=4952965 (foto S. Kostić)

U okviru domaćinstva Živorada Perića (slika 3.1.1) značajnije deformacije uočene su sa unutrašnje strane (iz dvorišta) na porodičnoj kući. U pitanju su vertikalne pukotine za koje se čini da su nastale u temelju, što je potrebno proveriti raskopavanjem temelja (slika 3.1.2). Takođe, uočavaju se deformacije u betonu kojim je prekriveno dvorište. Deformacije se javljaju u vidu pukotina paralelno sa granicom kopa. Po rečima vlasnika, kuća je sagrađena 1985.g., a dograđena 2003.g. Po rečima vlasnika, prve deformacije javile su se pre desetak godina.

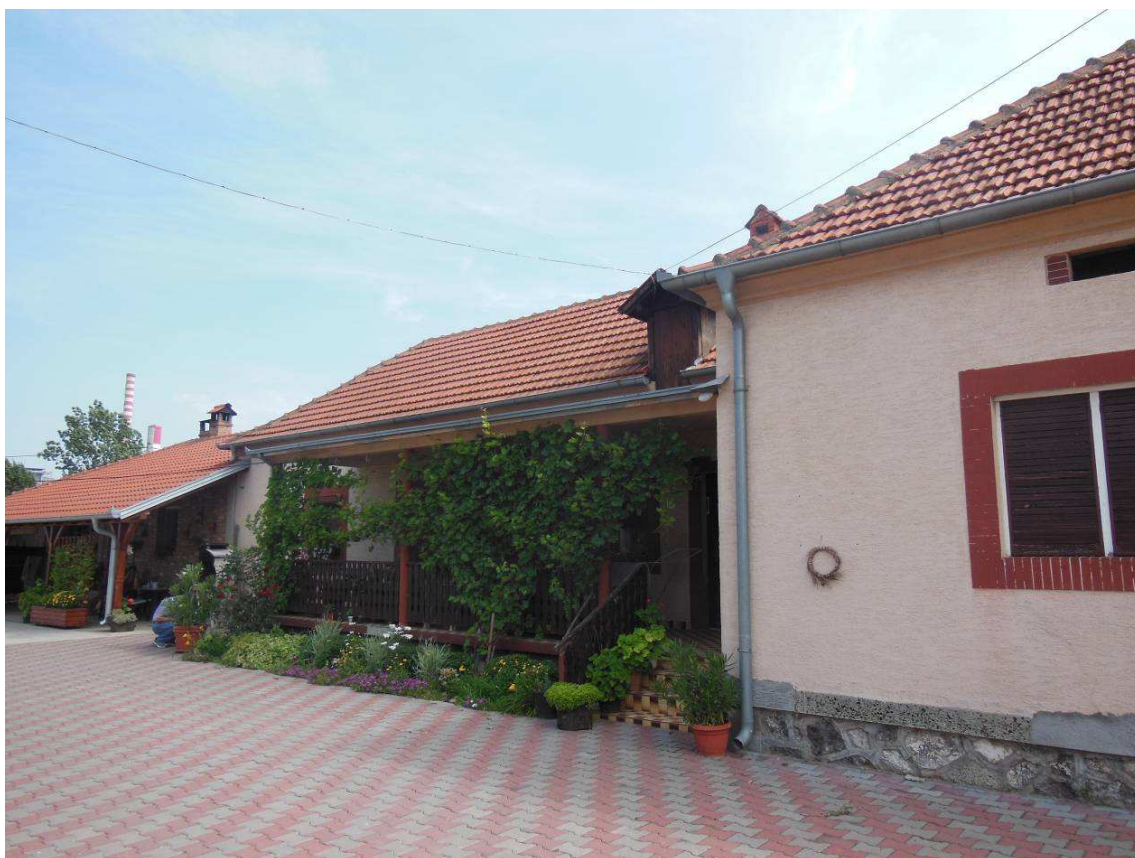
Slika 3.2.1. Domaćinstvo Periše Stojadinovića, X=7517347, Y=4952742 (foto S. Kostić)

U okviru domaćinstva Periše Stojadinovića (slika 3.2.1) značajnije deformacije uočene su u zidovima i podu unutar stare kuće. U gostinskoj sobi registrovana je pukotina u podu širine do 5cm, dužine oko 3m, sa skokom prema granici kopa od oko 1cm. U dnevnoj sobi registrovane su dve paralelne pukotine u podu, orijentisane paralelno sa granicom kopa. Takođe sa spoljašnje strane kuće uočavaju se manje pukotine iz uglova prozora (slika 3.2.2). U dvorištu kuća registrovan je bunar, izrađen pre oko 50 godina, iz kojeg se koristila voda, koja je, po rečima vlasnika, bila blizu površine terena, ali je, u međuvremenu, presahla (slika 3.2.3). Po rečima vlasnika, kuća je sagrađena 70-ih godina prošlog veka.

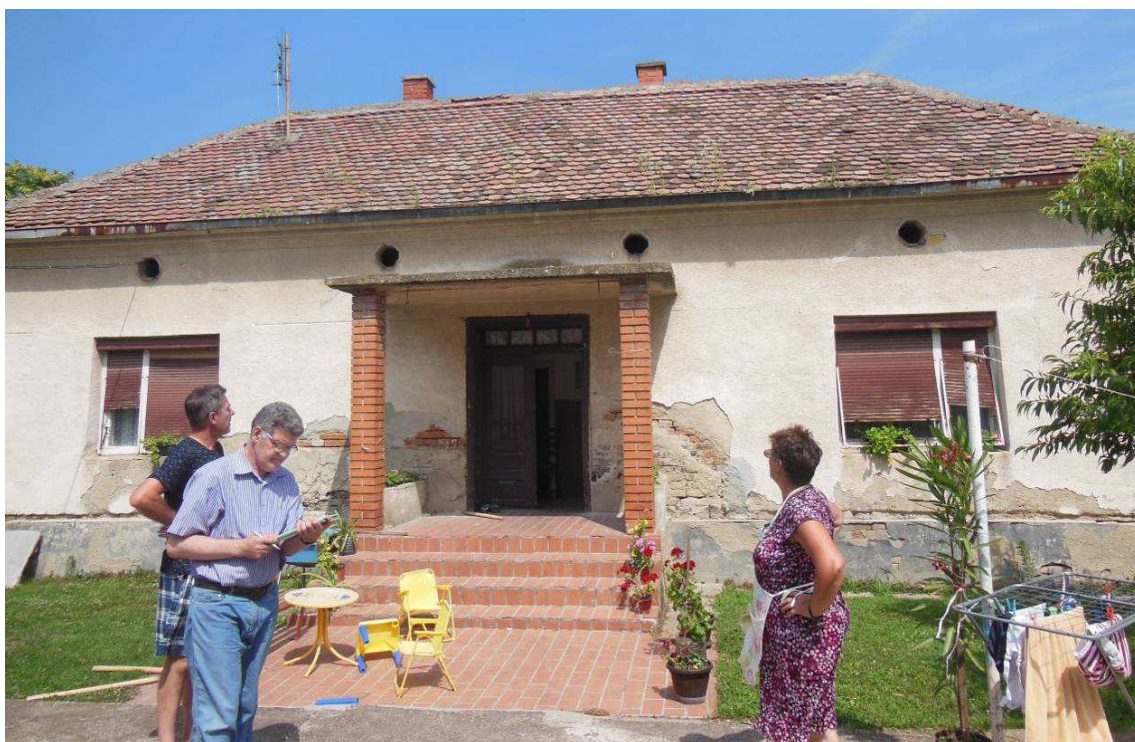
Slika 3.3.1. Domaćinstvo Gojka Miloševića, X=7517325, Y=4952671 (foto S. Kostić)

U okviru domaćinstva Gojka Miloševića (slika 3.3.1) značajnije deformacije uočene su u zidovima stare kuće, u dnevnoj sobi, kuhinji i kupatilu. Usled deformacija, sužen je i profil vrata od kupatila (slika 3.3.2). Po rečima vlasnika, kuća je sagrađena pre oko 50 godina. Zbog deformacija, kuća se više ne koristi.

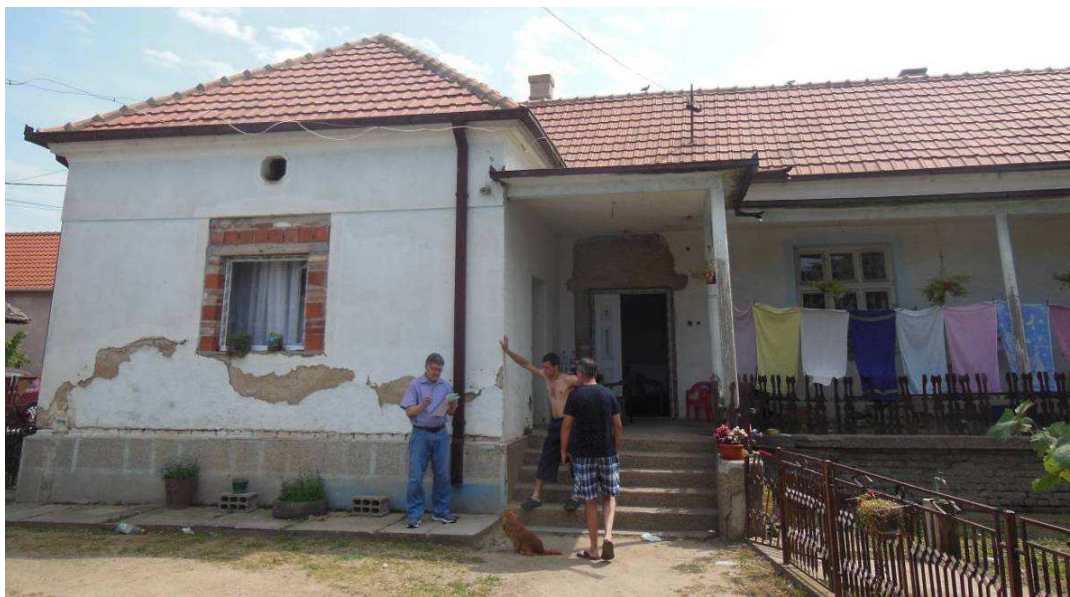
Slika 3.4.1. Domaćinstvo Zlatiše Nikolića, X=7517474, Y=4952448 (foto S. Kostić)

U okviru domaćinstva Zlatiše Nikolića (slika 3.4.1) značajnije deformacije uočene su u temelju stare kuće, kao i odvajanje terase od ostalog dela kuće. Manje deformacije uočavaju se i u samoj kući, iznad vrata i po zidovima (slika 3.4.2). Po rečima vlasnika, kuća je sagrađena pre oko 80 godina.

Takođe, pojedini objekti su dosta stari (poput porodičnih kuća Nikolić Zlatiše i Milošević Gojka), i sa slabo otpornim građevinskim materijalom. Treba naglasiti i da na pojavu deformacija može uticati i kvalitet gradnje (poput pukotina na spoju dva objekta u domaćinstvu Nikolić Angeline ili pukotina na kući Dimitrijević Novice).

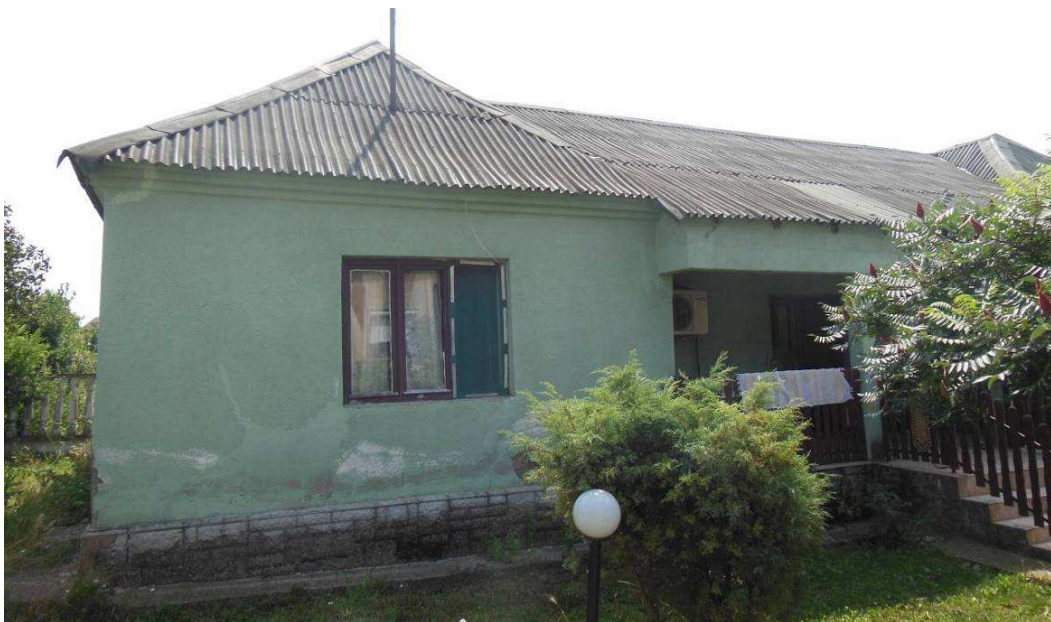
Slika 3.5.1. Domaćinstvo Saše Arsića, X=7517792, Y=4952319 (foto S. Kostić)

U okviru domaćinstva Saše Arsića (slika 3.5.1) značajnije deformacije uočene su u vidu pukotine iznad ulaznih vrata u dnevnoj sobi, širine do 1cm, zatim u vidu zjapeće pukotine u dnevnoj sobi širine do 5mm, kao i pukotine u dečijoj sobi. Usled deformacija objekta, vrata dnevne sobe su nakrivljena i ne mogu da se zatvore (slika 3.5.2 i 3.5.3). Po rečima vlasnika, kuća je sagrađena 1972.g.

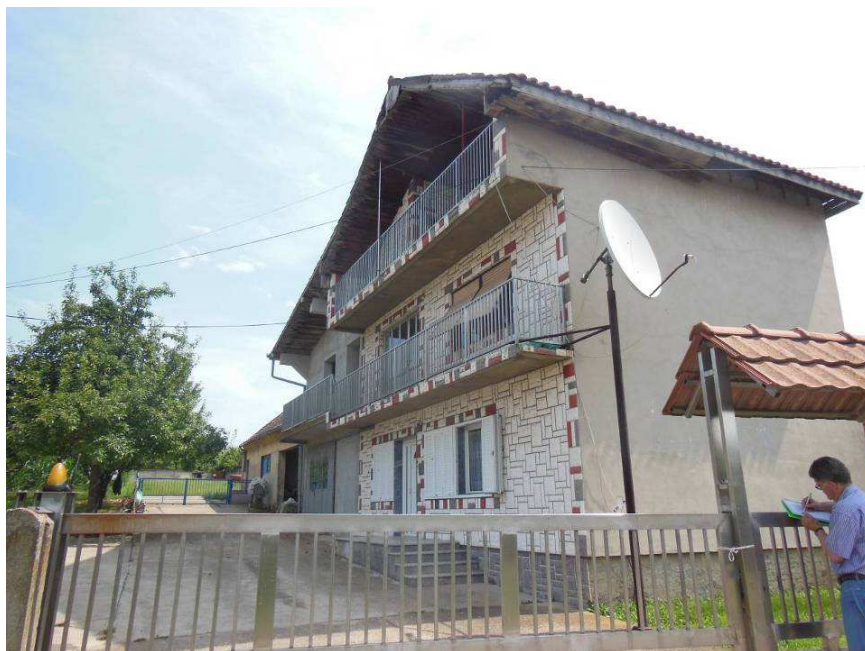
Slika 3.6.1. Domaćinstvo Ranislava Brkića, X=7517947, Y=4952244 (foto S. Kostić)

U okviru domaćinstva Ranislava Brkića (slika 3.6.1) uočene su deformacije u malteru samo na spoljnjem zidu prema ulici (slika 3.6.2). S obzirom na to da vlasnik nije bio kod kuće (po rečima Živorada Perića vlasnik je u inostranstvu), nisu registrovani podaci o starosti objekta, eventualnim deformacijama u unutrašnjosti kuće.

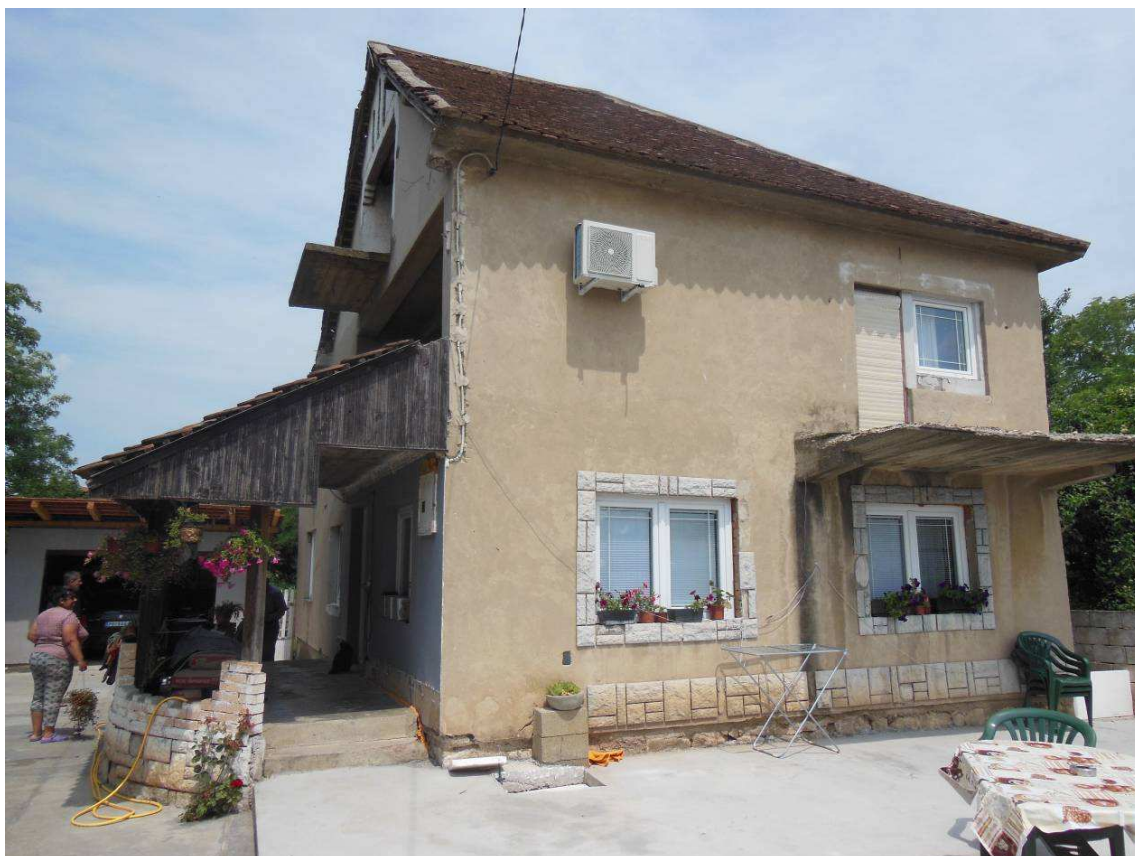
Slika 3.7.1. Domaćinstvo Angeline Nikolić, X=7518025, Y=4952861 (foto S. Kostić)

U okviru domaćinstva Angeline Nikolić (slika 3.7.1) značajnije deformacije uočene su u vidu pukotine na spoljnjem zidu i temelju (od kamena i maltera), na spoju dva objekta (slika 3.7.2). Po rečima vlasnika, kuća je sagrađena 1974.g.

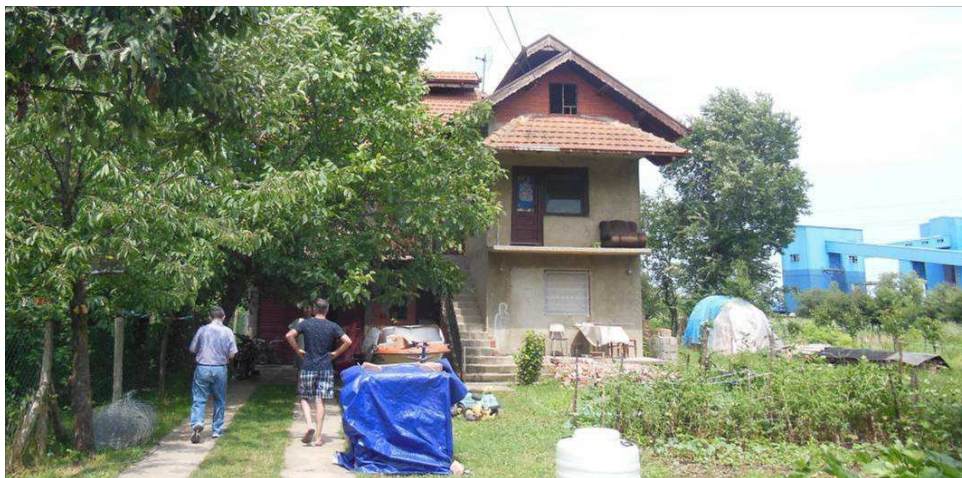
Slika 3.8.1. Domaćinstvo Novice Dimitrijevića, X=7517966, Y=4952903 (foto S. Kostić)

U okviru domaćinstva Novice Dimitrijevića (slika 3.8.1) značajnije deformacije uočene su u vidu pukotina iz uglova prozora na spoljašnjem zidu sa zadnje strane kuće. Takođe, u samoj kući su se javile pukotine koje su naknadno sanirane (slika 3.8.2). Po rečima vlasnika, kuća je sagrađena 1992.g. od blokova.
